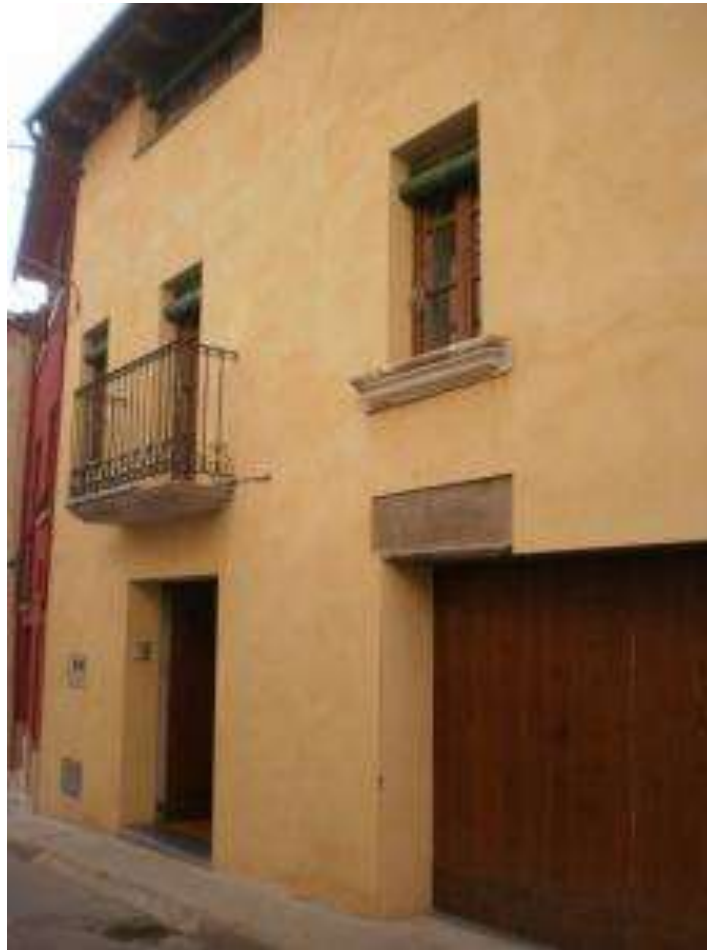
| Denominació | Llinda del carrer Major,3 | U.T.M. | X= 439927 Y= 46567015 |

Llinda conservada d'una casa entre mitgeres del carrer Major del nucli de Sant Vicenç. L'element formava part de l'accés original de l'immoble, tot i que ha estat reformat recentment i s'ha habilitat per l'entrada de vehicles. Es tracta d'una llinda monolítica on hi ha inscrit l'any "1777" amb una creu de malta intercalada.

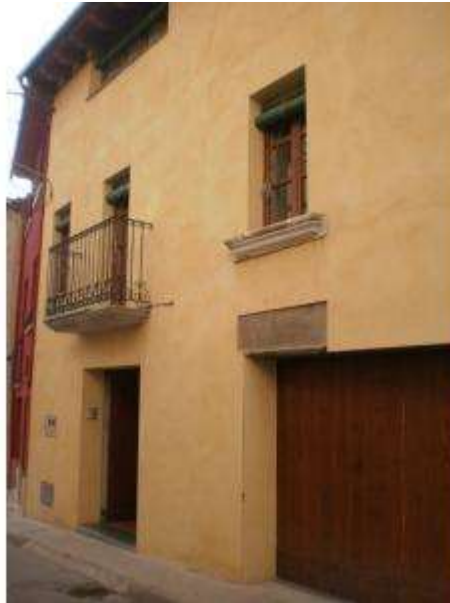
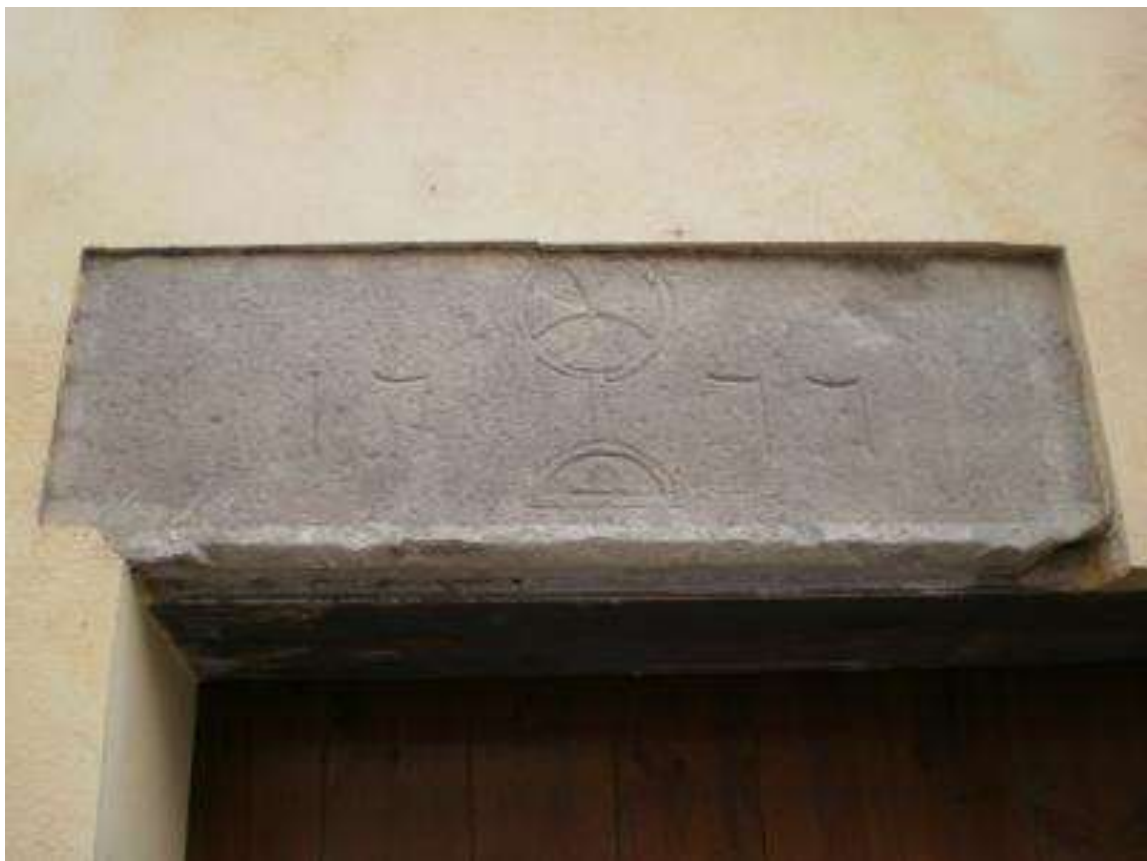
| Façanes | Llinda de pedra . |

| Actuacions permeses | Rehabilitació conservant el dintell |

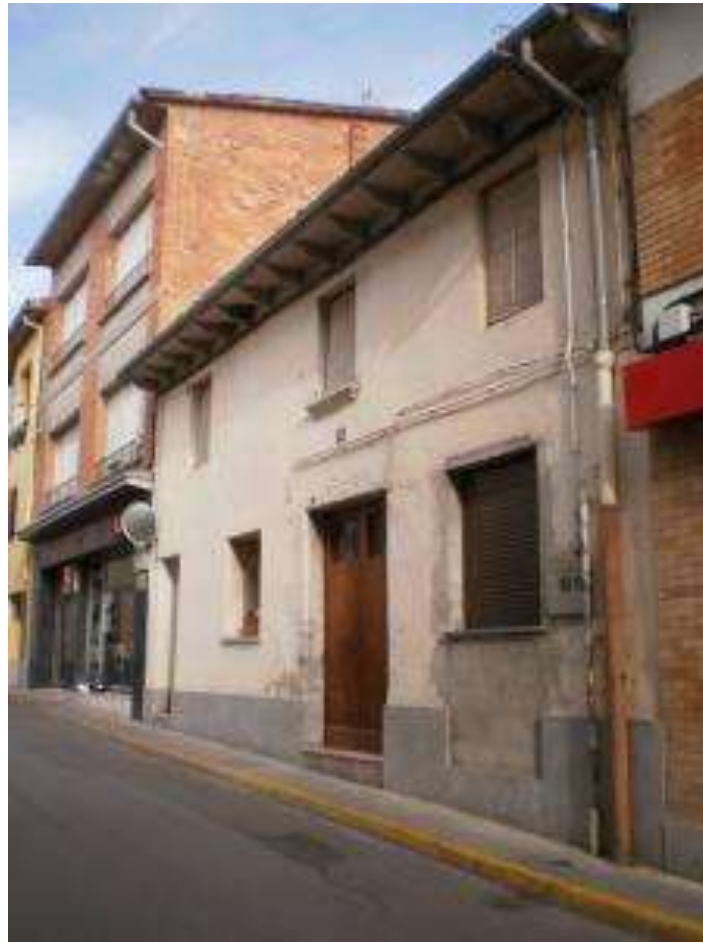
| Denominació | Can Pere Mestre | U.T.M. | X= 439943 Y= 46567052 |

Casa situada al carrer Major del nucli de Sant Vicenç. És un edifici entre mitgeres de planta rectangular i dues crugies. Consta de planta baixa i pis i té la coberta a dos vessants amb el carener paral·lel a la façana. S'hi accedeix per un portal d'arc pla de pedra carejada, amb la llinda inscrita "MAICH MOYA/ 1774" i una creu de malta intercalada. Sobre el portal hi ha un finestral d'arc pla amb brancals de pedra carejada i ampit motllurat. La resta d'obertures de la façana són d'arc pla arrebossat, la majoria de factura moderna. El ràfec està acabat amb cabirons. El revestiment dels murs és arrebossat i pintat, com també ho està la pedra de les obertures..

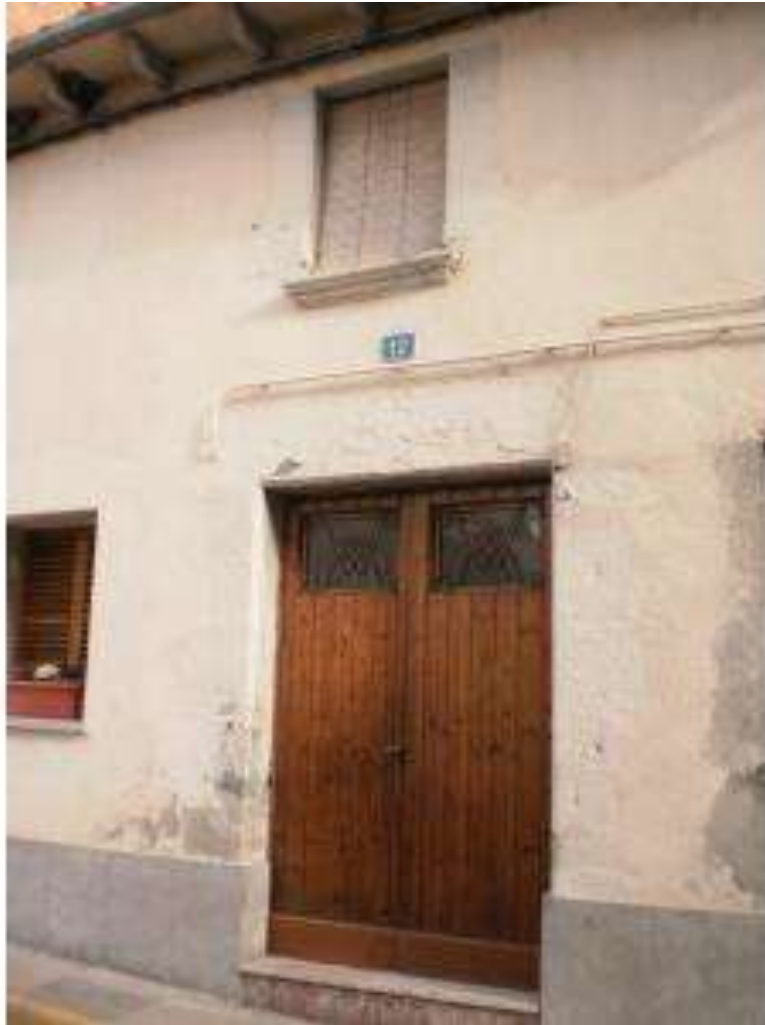
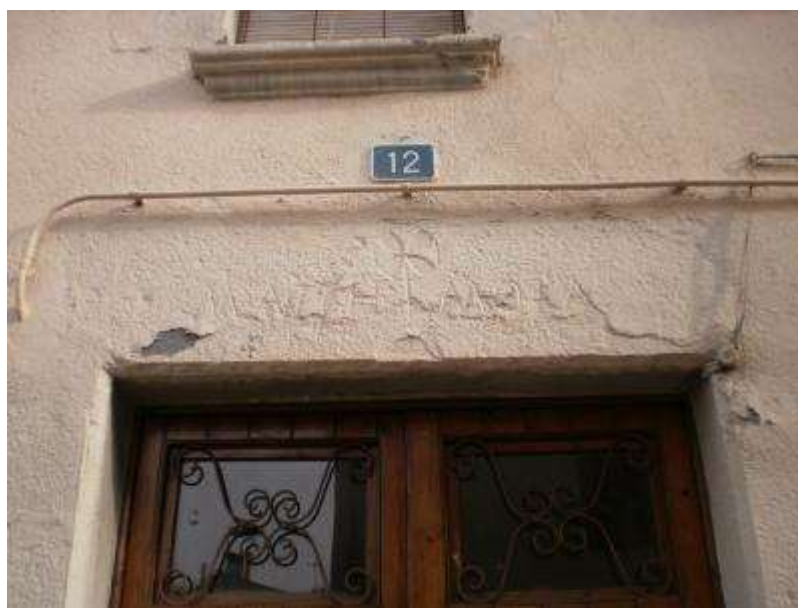
| Conservació | Rgular. |

| Proposades | Pintat. |

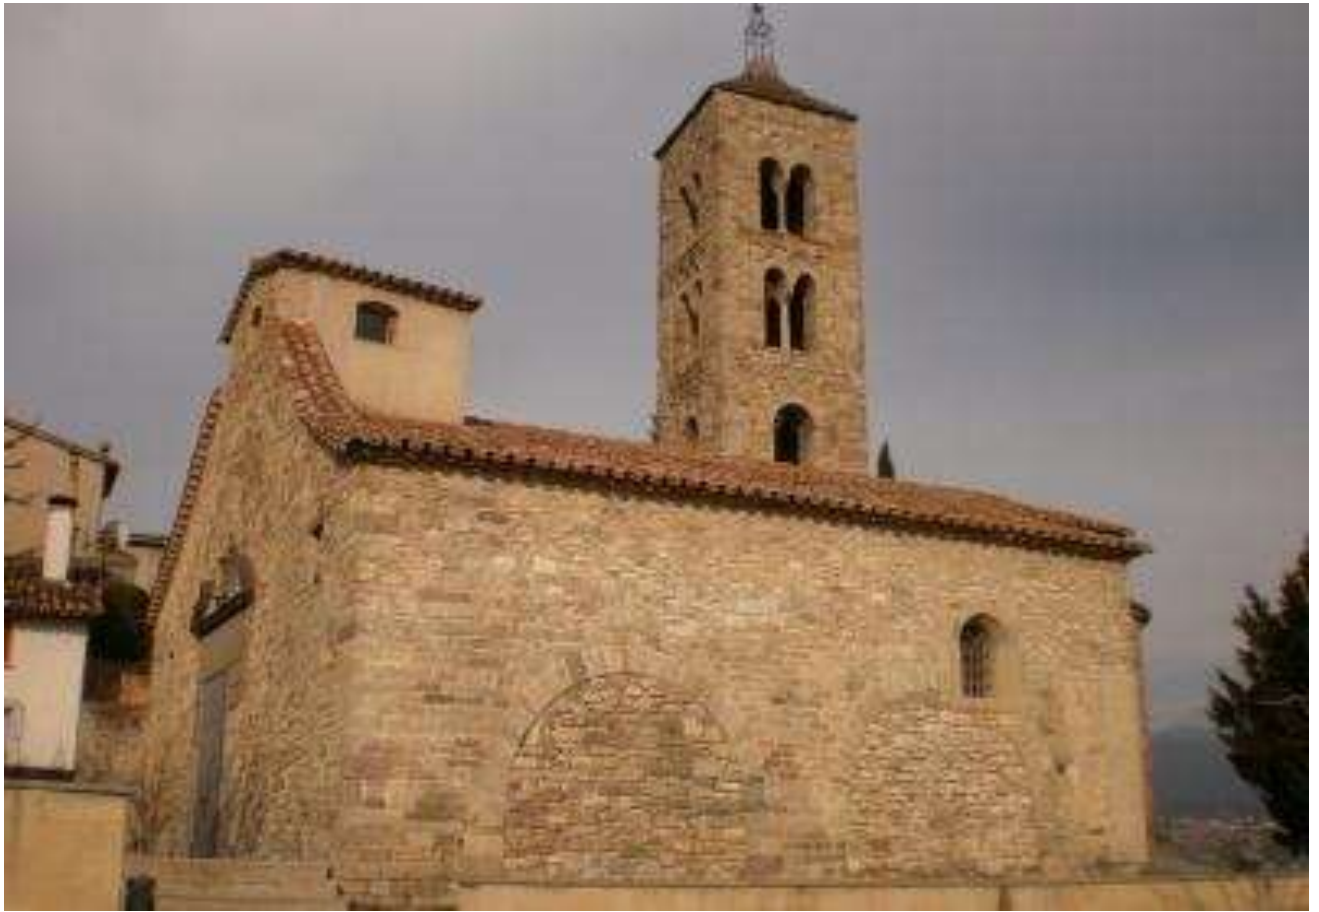
| Denominació | Església de Sant Vicenç de Torelló | U.T.M. | X= 439908 | Y= 4656879 |

L'església parroquial de Sant Vicenç està situada a ponent del nucli de Sant Vicenç. És un edifici de planta basilical amb absis semicircular. Originalment constava d'una sola nau, a la qual es van adossar capelles laterals. Està coberta amb volta de canó de pedra col·locada a plec de llibre, mentre que les naus laterals estan cobertes amb voltes d'aresta. Les naus laterals i central comuniquen entre sí a través d'arcs de mig punt de pedra que descansen sobre pilastres amb impostes motllurades. Als peus del temple hi trobem la nova sagristia per un costat, i una escala que condueix al comunidor, des d'on es pot observar l'antiga coberta romànica feta de lloses. Cal afegir que durant la intervenció arqueològica, es va descobrir la base circular de la pica baptismal romànica al costat del cancell d'accés, que va portar-se de nou al seu indret. La part de l'absis està coberta amb volta de quart d'esfera. A cada costat del presbiteri hi ha una obertura en arc de mig punt adovellat; la de l'esquerra condueix al campanar, mentre que l'altra està tapiada i es correspon amb l'absidiola. Per salvar el desnivell existent entre la nau i el presbiteri i per deixar vistes les tombes descobertes en l'excavació arqueològica, s'ha construït un paviment empostissat que permet observar les tombes antropomorfes i la base de la pica que esmentàvem anteriorment. El temple consta de poca il·luminació natural, a través d'un petit òcul sobre el portal, una finestra de mig punt a la façana de migdia i tramuntana i la finestra d'arc de mig punt i doble esqueixada, a més de dues espitlleres, de l'absis. En la darrera restauració es va afegir una nova obertura tipus claraboia. Pel que fa a l'exterior, l'església consta d'un portal d'arc pla amb carreus encoixinats, sobre el qual hi ha un frontó trencat on se situa la fornícula amb la imatge del sant. A cada costat del portal hi ha una finestra d'arc pla de pedra. El frontis queda rematat pel comunidor quadrangular, amb coberta a dos vessants i una obertura d'arc escarser a cada costat. A l'extrem de migdia de la façana s'observa un pòrtic d'arc de mig punt adovellat, que es prolonga amb dos pòrtics més per migdia, i que es correspon amb l'antiga galeria que s'adossava al sud del temple romànic. Al costat de l'absis hi ha una petita absidiola reconstruïda. Finalment, a l'altre costat de l'absis hi ha adossat el campanar, de quatre nivells d'alçat i obert amb finestres geminades als pisos superiors. L'aparell dels murs és de petits carreus disposats en filades, llevat d'alguns trams (la nau lateral de tramuntana i el comunidor) on és de pedra irregular lligada amb argamassa.

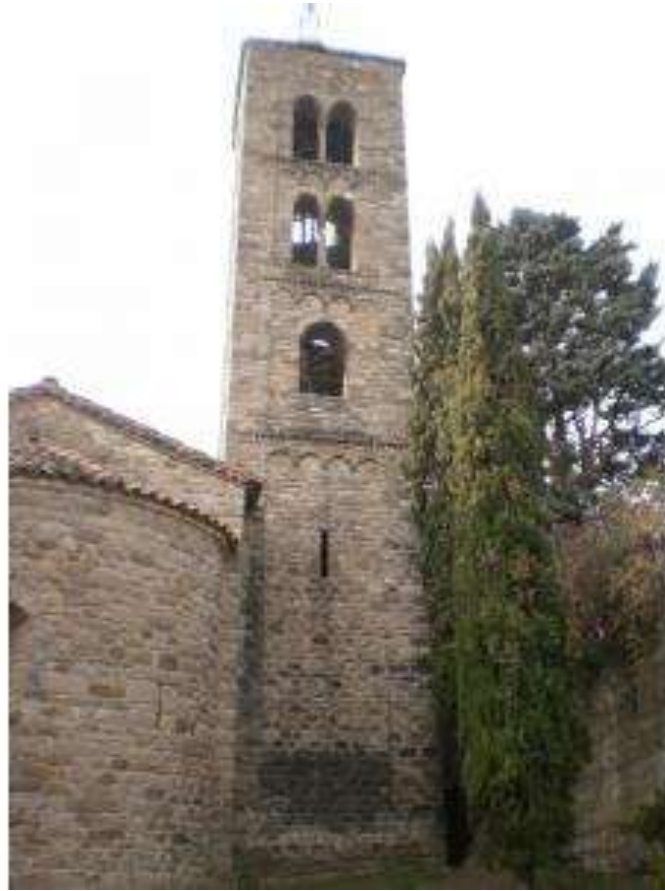
| Denominació | Església de Sant Vicenç de Torelló | U.T.M. | X= 439908 | Y= 4656879 |

La torre del cloquer de l'església parroquial de Sant Vicenç està adossada a l'extrem de gregal del temple. És de planta quadrangular i es divideix en quatre nivells, dels quals la base adquireix una alçada considerable. Els nivells estan marcats exteriorment a través d'arcuacions cegues d'estil llobard, als pisos superiors dividits per engranatges de dents de serra. A la base, a la cara orientada a llevant, s'observa una espiellera com a única obertura. Al primer pis trobem una obertura d'arc de mig punt per façana, mentre que als superiors les finestres són geminades amb columneta central i capitell trapezoïdal.

La torre queda rematada per una coberta de lloses de pedra a quatre vessants i coronada per un parallamps.

L'aparell és de filades de carreus de pedra units amb argamassa de calç. A l'interior del campanar es van substituir l'escala antiga i els empostissats per una escala de cargol metàl·lica. Al pis superior s'hi conserven les campanes antigues.

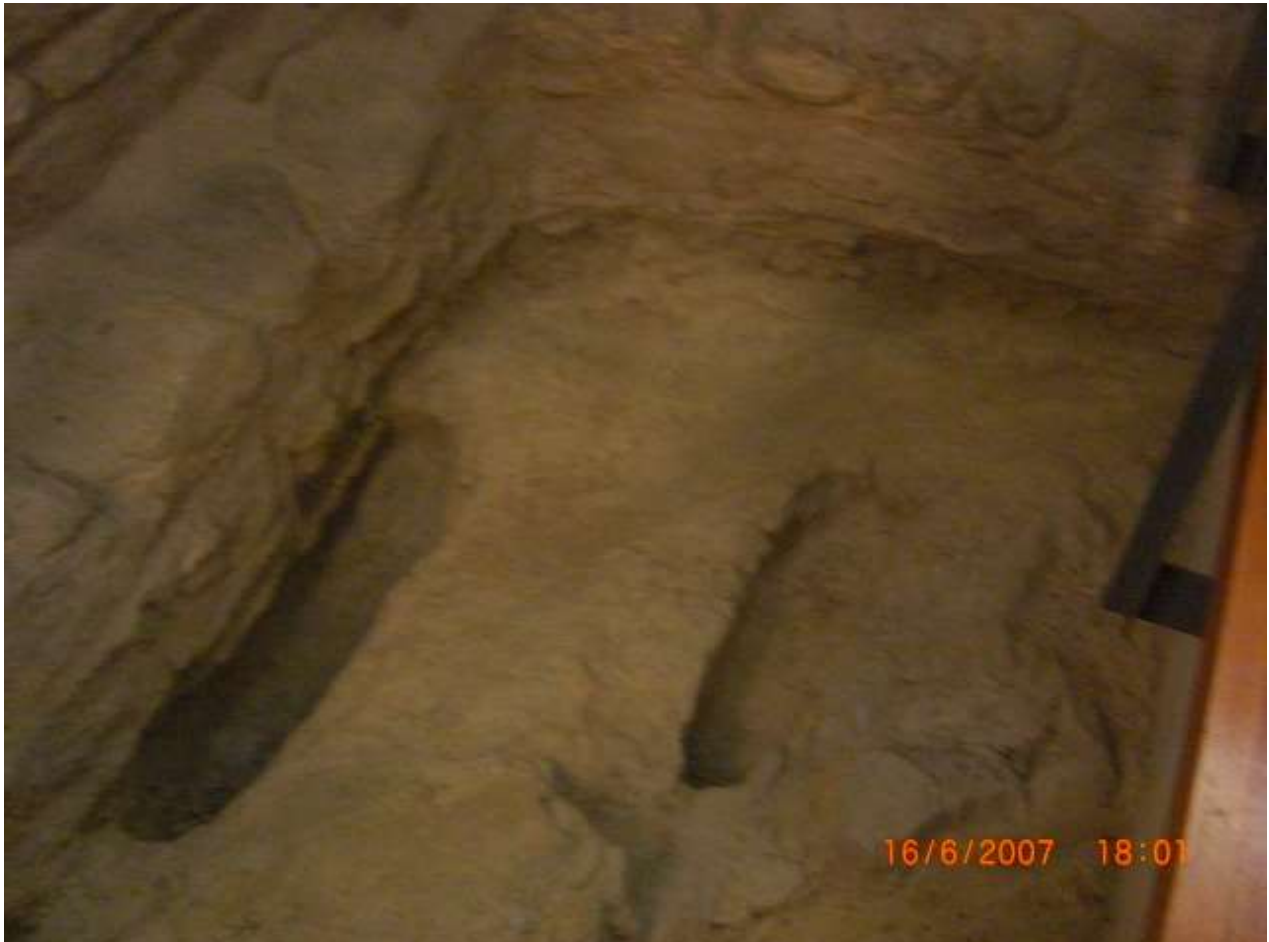
| Denominació | Jaciment Església de Sant Vicenç de Torelló | U.T.M. | X= 439908 | Y= 4656879 |

A l'indret on s'assenta l'església romànica de Sant Vicenç s'hi va localitzar una necròpolis d'inhumació datada dels segles IX i X, consistent en tombes antropomorfes i elipsoidals excavades a les margues naturals. La intervenció arqueològica va permetre determinar que sobre aquesta base es va bastir una capella romànica, entorn el segle XI. L'edifici era d'una sola nau amb absis semicircular que estava coberta amb lloses de pissarra. A finals d'aquest segle es va edificar el campanar, que s'ha pogut datar gràcies a la presència de ceràmica gris del segle XI al seu interior.

En aquest moment es va enderrocar l'antic absis i se'n va construir un de més gran, acompanyat d'una absidiola, que va suposar un engrandiment del presbiteri. Aquesta reforma s'ha relacionat amb la necessitat d'engrandiment del temple motivat per l'augment del nombre de fidels. També es van localitzar les restes de l'altar de l'època i la base de la pica baptismal amb el seu canal de des aiguament. Aquesta fase s'ha pogut datar per la troballa d'una moneda a l'escala d'accés al presbiteri. Entre els segles XII i XIII, es va construir un porxo a migdia del temple. A finals del segle XIV es va reconstruir la coberta de l'absis, es va modificar el paviment i es va avançar el presbiteri.

Entre els segles XIV i XVII el temple va ser reformat fins a donar-li la configuració actual, ja que es van afegir dues naus laterals, una de les quals aprofitava el porxo existent. En quedar tapat l'accés primitiu, es va obrir una nova portalada a la façana de ponent. D'altra banda, es va construir una nova coberta i s'aprofità un campanar d'espadanya romànic per construir el comunidor. L'any 1812 es va construir la sagristia al lloc de l'absidiola, on hi havia la capella de Santa Maria. Després de l'excavació arqueològica del temple i la seva restauració, s'han deixat visibles algunes de les tombes sota el nou paviment empostissat, a més de la base de la pica i la coberta de teula de pissarra, visible des de l'escala que condueix al comunidor. Així mateix, es va enderrocar la sagristia i es va reconstruir l'absidola.

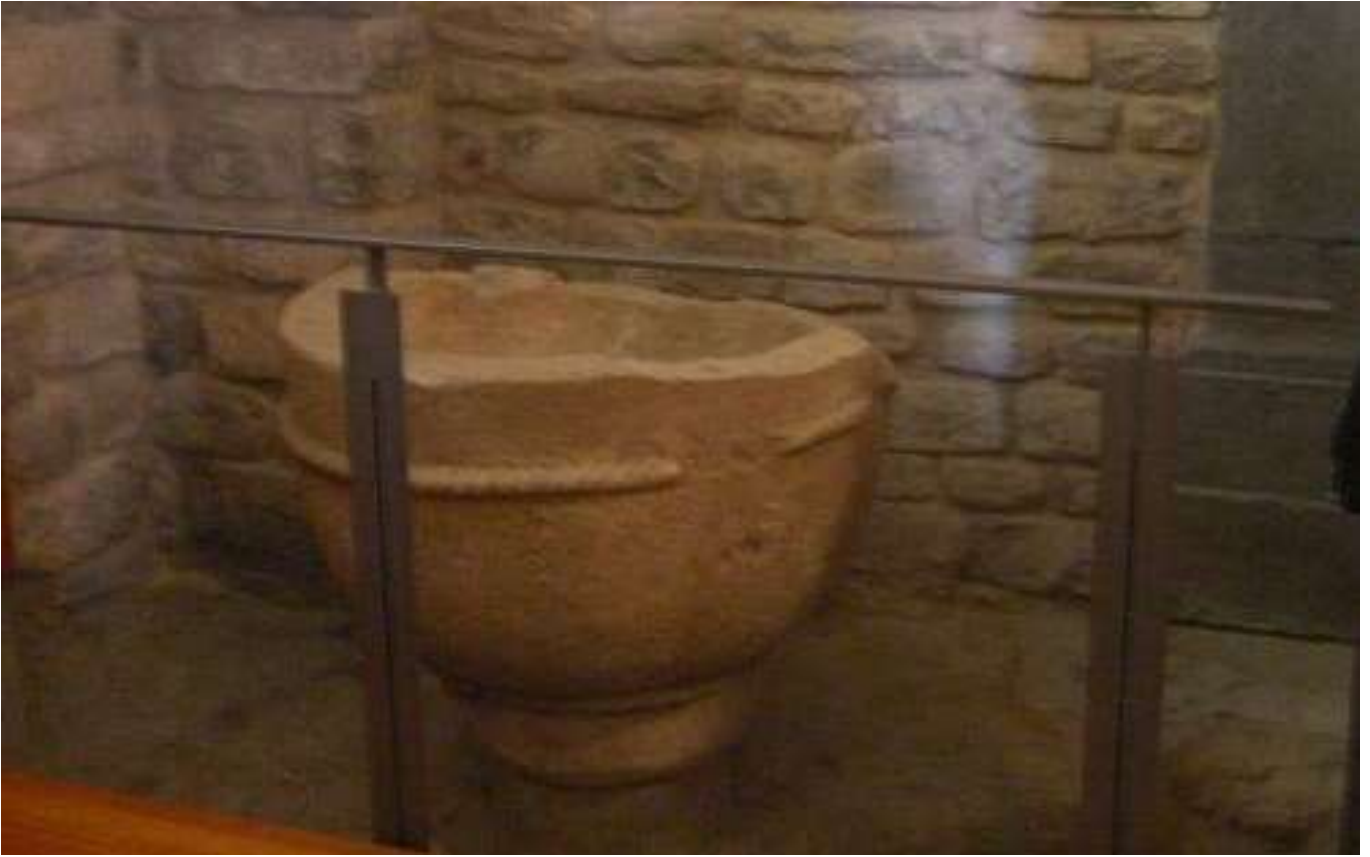
| Denominació | Església de Sant Vicenç de Torelló Pila baptismal | U.T.M. | X= 439908 | Y= 4656879 |

Element aproximadament hemisfèric, tallat en un sol bloc de pedra, decorada amb un cordó en relleu, ornamentat amb incisions que envolten la vora de a pica i la base mitjançant la tècnica del cisellat. Els fonaments de la pica baptismal consisteixen en una plataforma circular amb dos graons, dins de la qual hi ha l'encaix per posar-la i el desguàs.

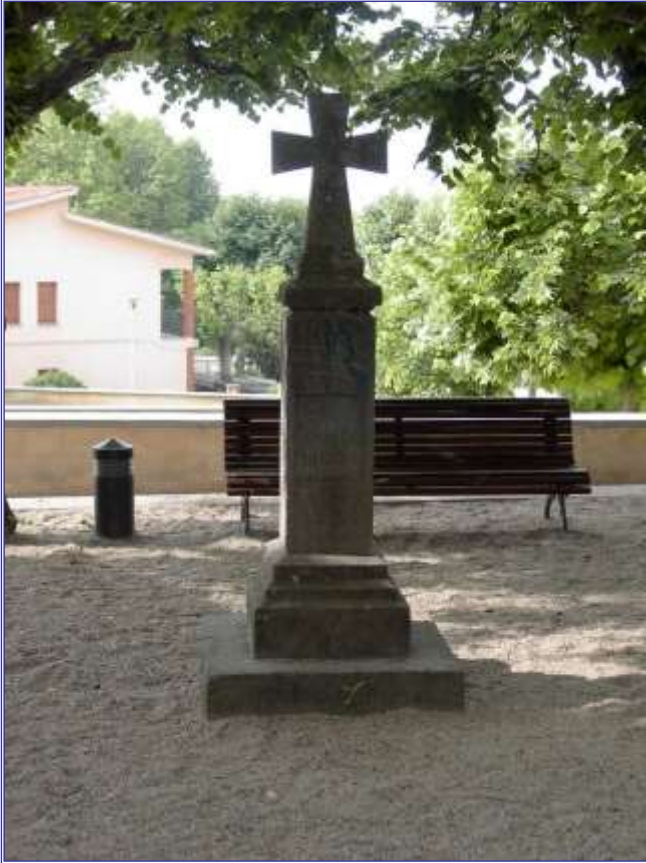
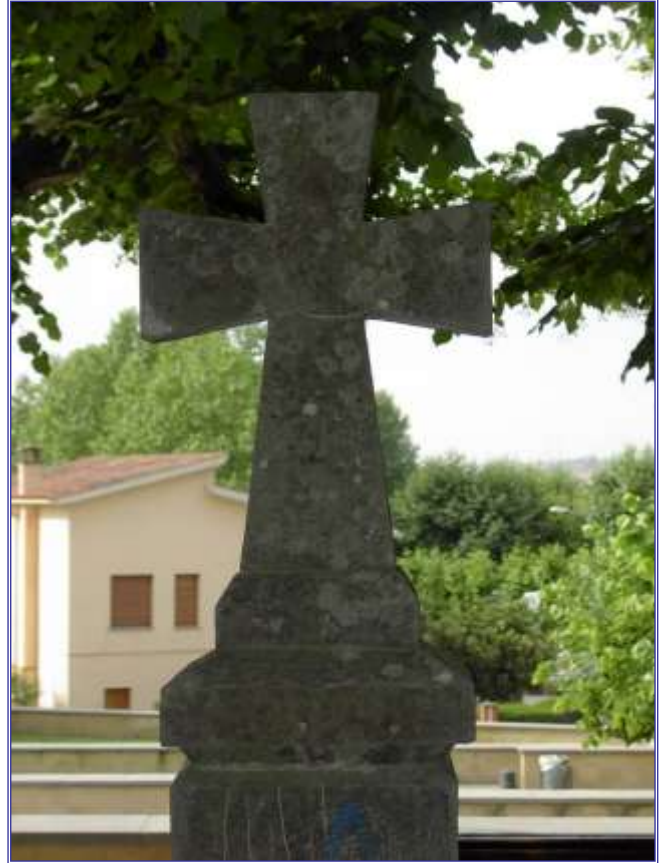
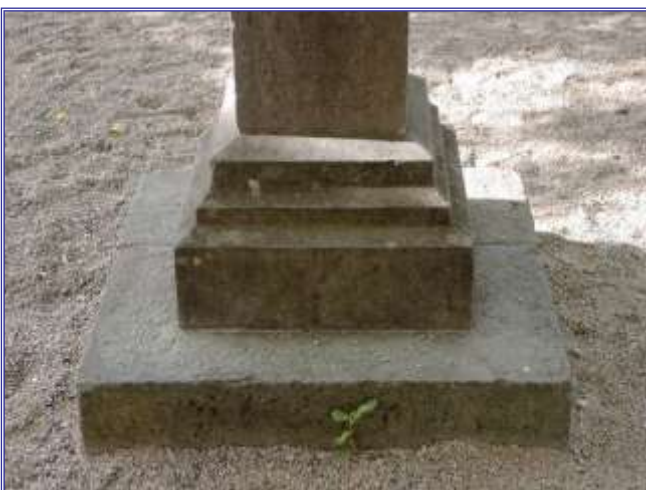
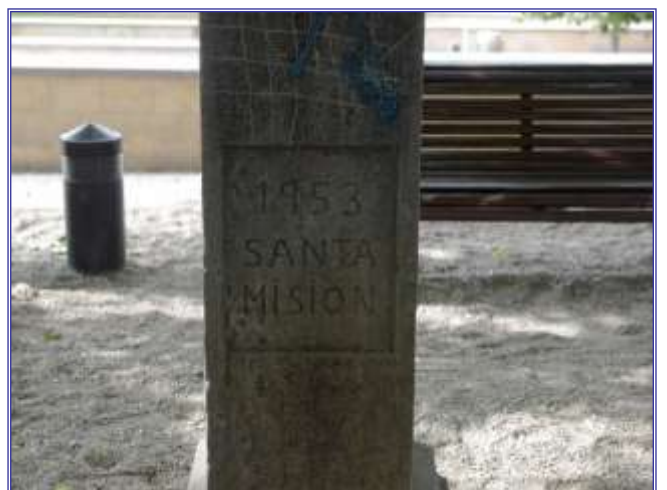
| Denominació | Creu del terme | U.T.M. | X= 439908 | Y= 4656879 |

La creu de la Santa Missió es troba situada davant l'església parroquial de Sant Vicenç.

És una creu llatina patent i concavada, podem distingir tres parts diferents : una base que sembla ser l'originària, de forma geomètrica amb tres plans superposats i la base de la columna; una columna no original amb tres estries a la part lateral anterior i posterior i damunt la creu pròpiament d'estil gòtic amb formes corbes.

En una de les cares hi ha inscrit: "1953 SANTA MISIÓN". És feta de pedra.

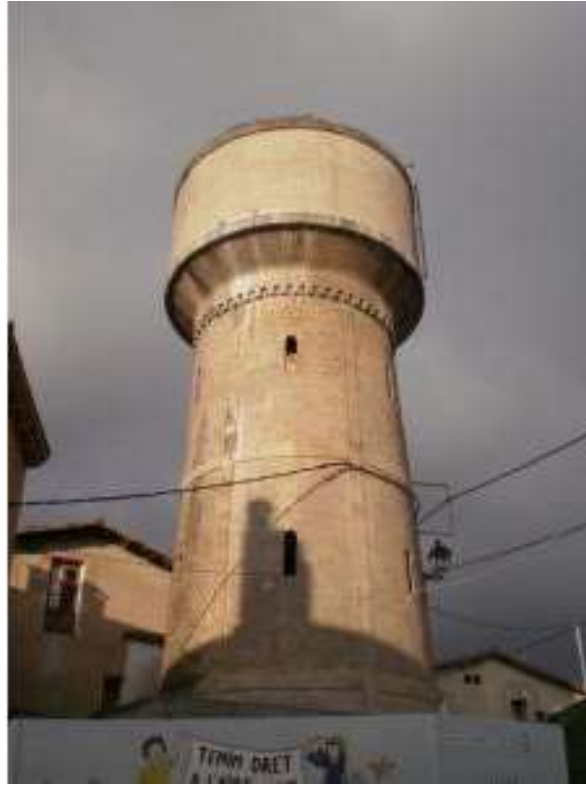
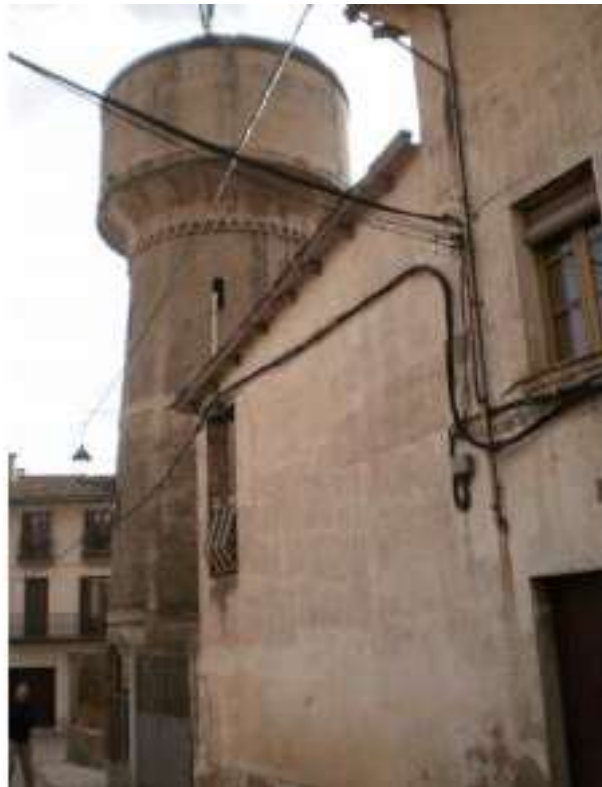
| Denominació | Dipòsit d'aigua municipal | U.T.M. | X= 439919 Y= 46567119 |

Al principi del carrer Cerdanya del nucli de Sant Vicenç hi ha l'antic dipòsit d'aigua municipal. És una construcció de planta circular troncocònica, de quatre nivells diferenciats. El portal d'accés és d'arc de mig punt de pedra. Els tres nivells de la torre es posen de manifest a l'exterior a través d'una quadrícula motllurada, entre la que s'intercalen petites finestres d'arc de mig punt. Sobre la cornisa dentada del remat hi ha el dipòsit on es recollia l'aigua, que sobresurt notablement del plom del mur. El parament dels murs és de maó pla

Al costat de la porta hi ha un plafó identificatiu on s'explica breument la seva història

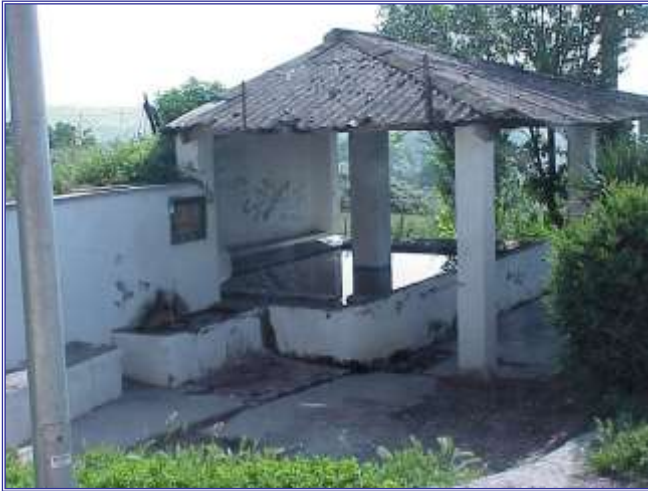
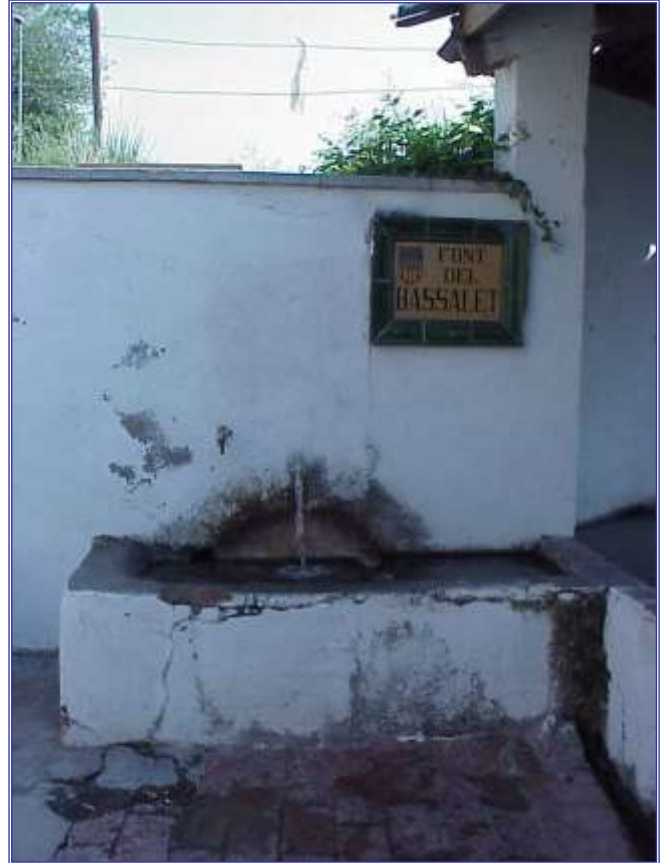
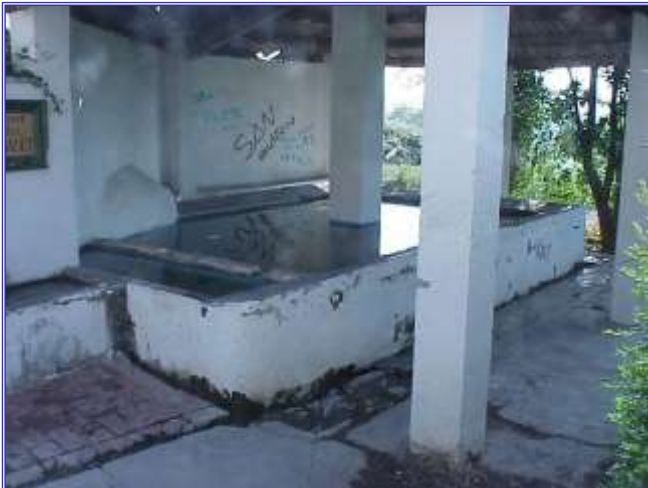
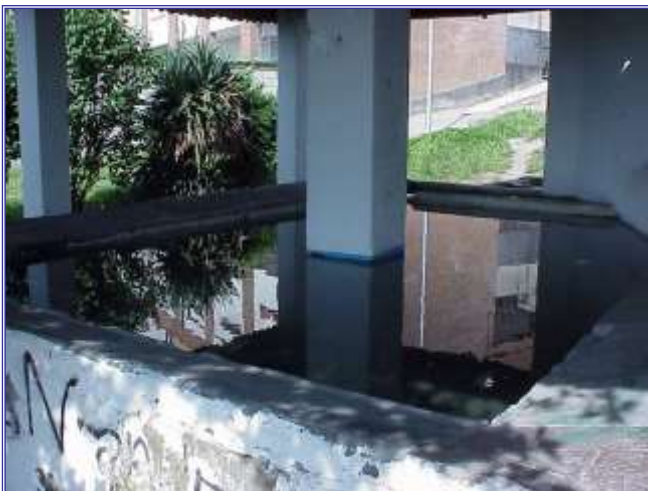
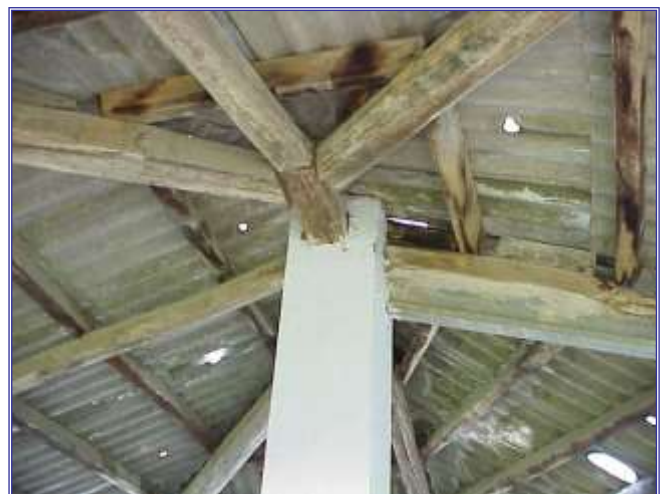
| Denominació | FONT I SAFAREIG DEL BASSALET | U.T.M. | X= 440089 | Y= 4657178 |

La Font del Bassalet està situada al final del carrer de la Font, a la confluència amb el carrer Bellmunt. Es troba en un terreny amb desnivell, pel que el mur on està construïda es recolza en el marge. Consta de dos brolladors metàl·lics, un en forma d'aixeta i l'altre de tub per on brolla l'aigua constantment. Aquesta cau en una pica rectangular de pedra que s'adossa al mur, que a la part interna consta de dos dipòsits que comuniquen entre sí. Sobre els brolladors hi ha una placa ceràmica identificativa i una placa metàl·lica que indica que l'aigua no té garantia sanitària. Al costat de llevant de la font hi ha adossat el safareig de planta rectangular. A tot el seu contorn té lloses inclinades que s'empraven per rentar la bugada. També es troba dividit en dos dipòsits, un de més petit adossat a la font i l'altre de notables dimensions amb un paviment de tova. Al centre del safareig i al seu voltant hi ha diversos pilars quadrangulars que sostenen una estructura de fusta coberta amb teula àrab. Al costat de la font i del safareig hi ha pedrissos per poder-hi seure.

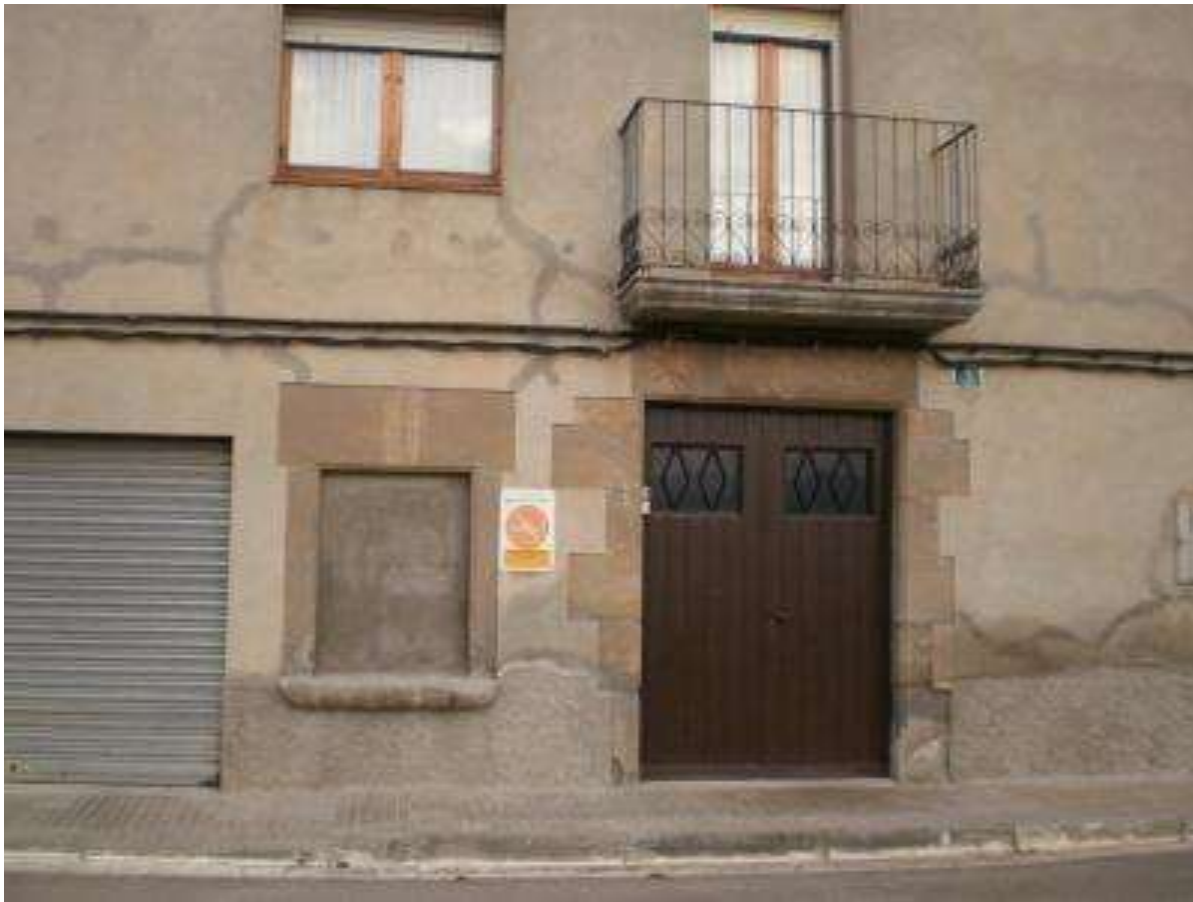
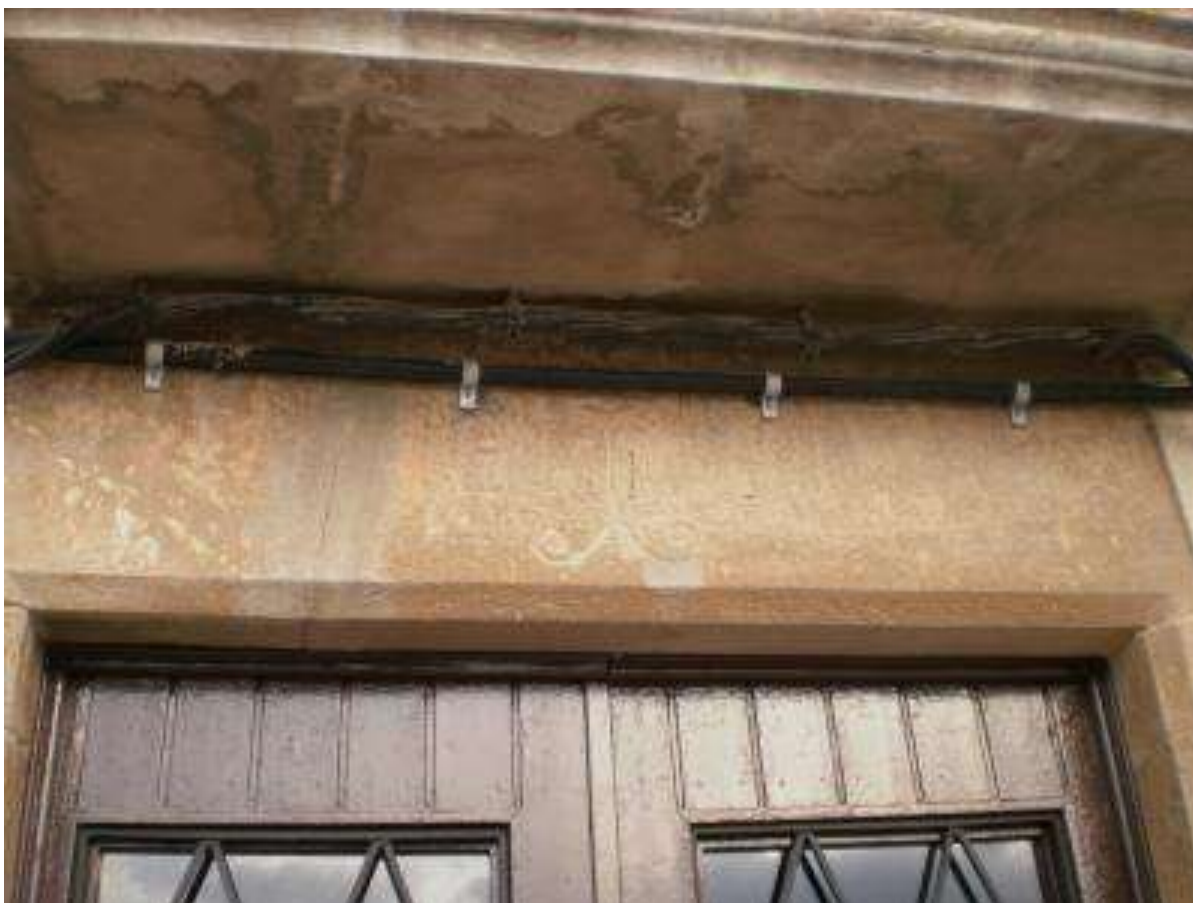
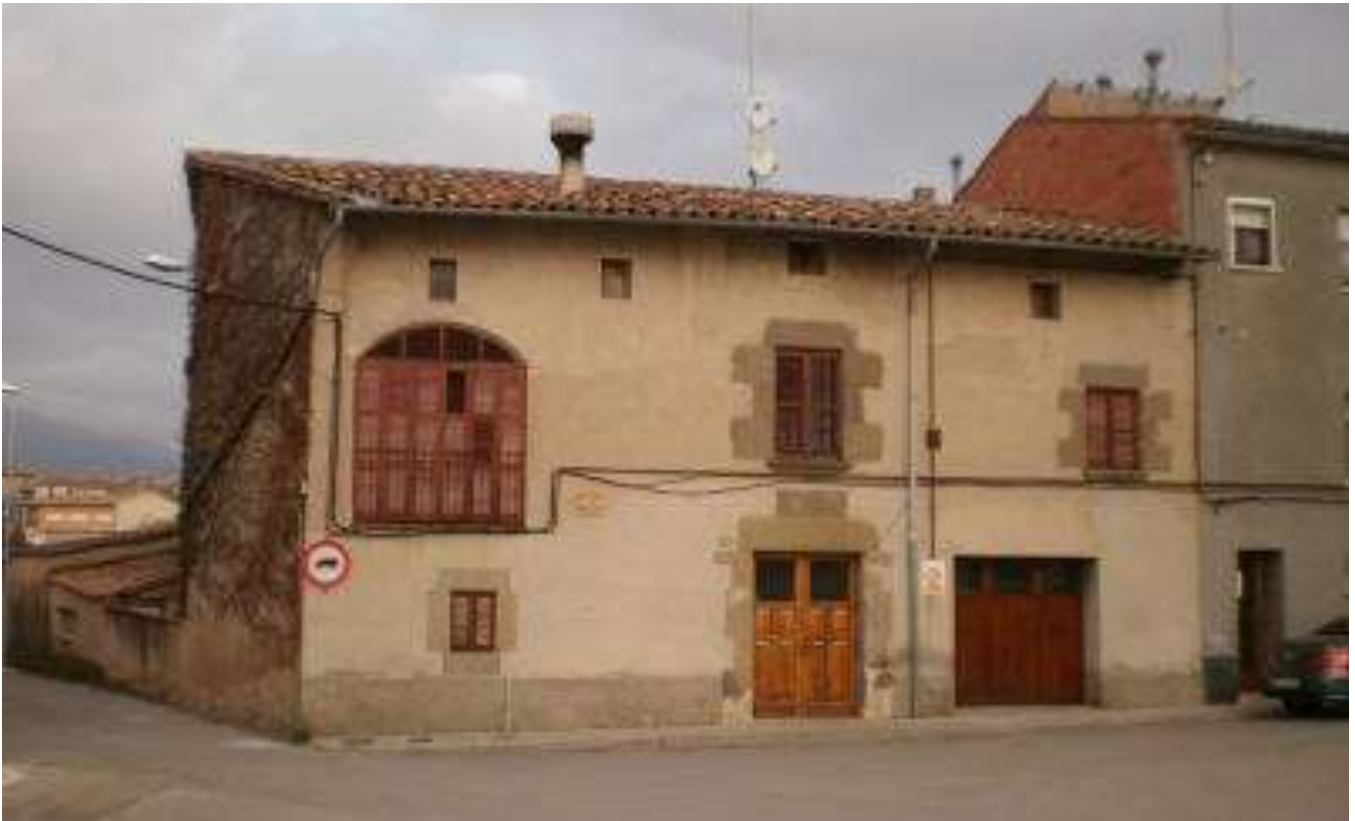
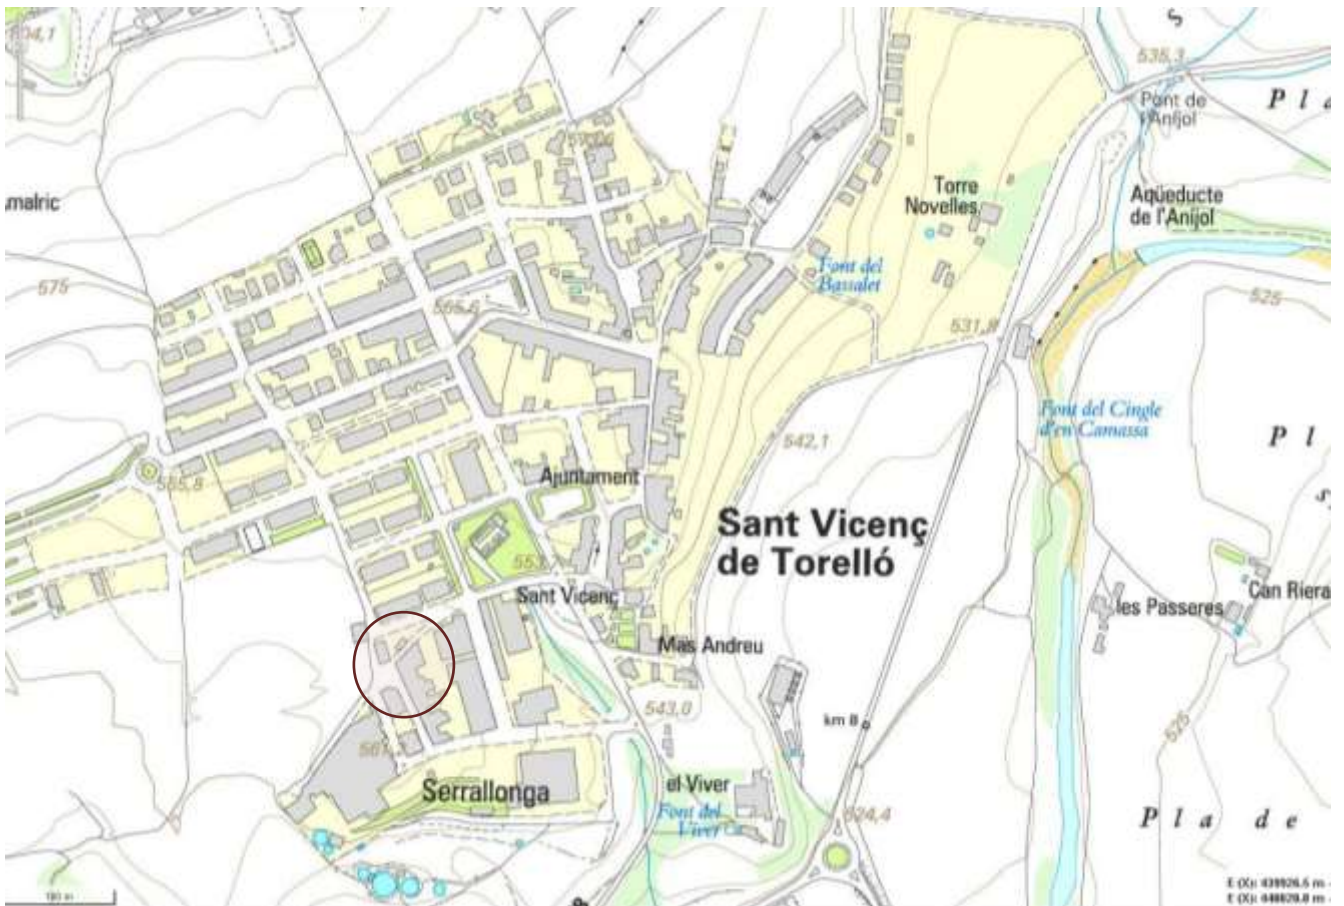
Planejament vigent Pla d'Ordenació Urbanística Municipal
Classificació sòl Sòl urbà
Qualificació **1a**
Conservació Regular.

Protecció existent Precatàleg.
Règim jurídic Propietat Privada.
Tipologia ARQUITECTONICA (Patrimoni immoble).
Façanes Arrebossades amb encintat pedra.
Cobertes Teulada a dos vessants.
Interior Enguixat
Elements Portal i finestra de la façana principal.
Restauracions efectuades cap

A la casa situada a l'inici del carrer Serrallonga del nucli de Sant Vicenç s'hi conserven l'antic portal i un finestral. El portal és d'arc pla de pedra carejada amb l'intradós motllurat i la llinda inscrita amb l'any "1661" i una creu intercalada. Sobre el portal hi ha un balcó d'ampit motllurat i baranes de ferro forjat. Al costat del primer hi ha el finestral antic, també d'arc pla de pedra carejada. La casa ha estat molt reformada en els darrers anys, pel que el portal i el finestral són els únics testimonis de l'antiguitat de la construcció.

Àmbits Resta protegit el finestral i la porta de la façana principal que cal conservar.
Nivell (BPU) - Nivell C. Conservació
Entorn cap

Necessàries : Cap
Proposades Cap .
Actuacions permeses Rehabilitació integral
