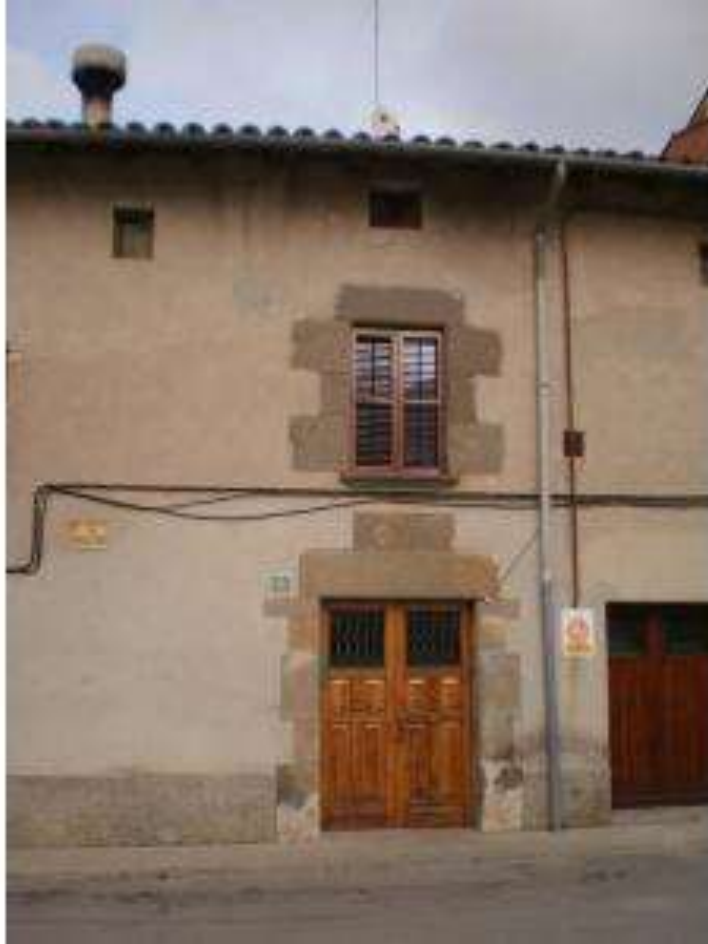
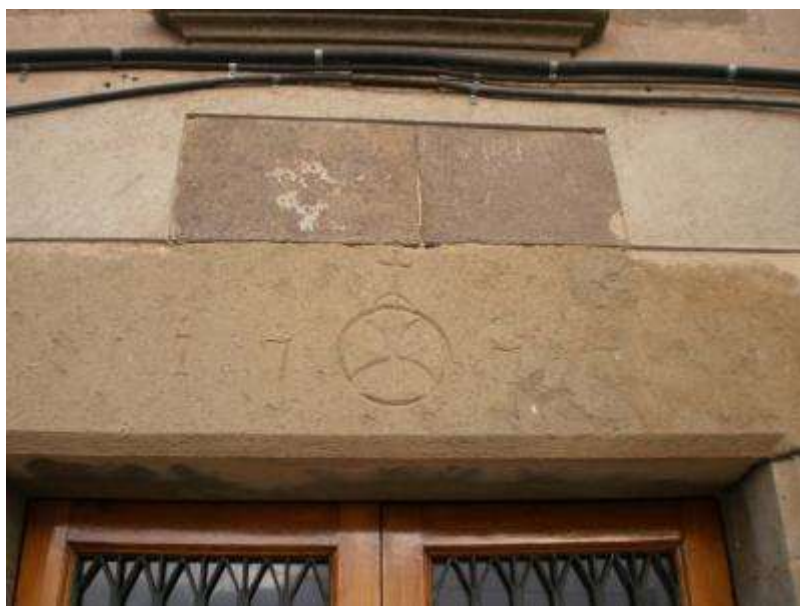
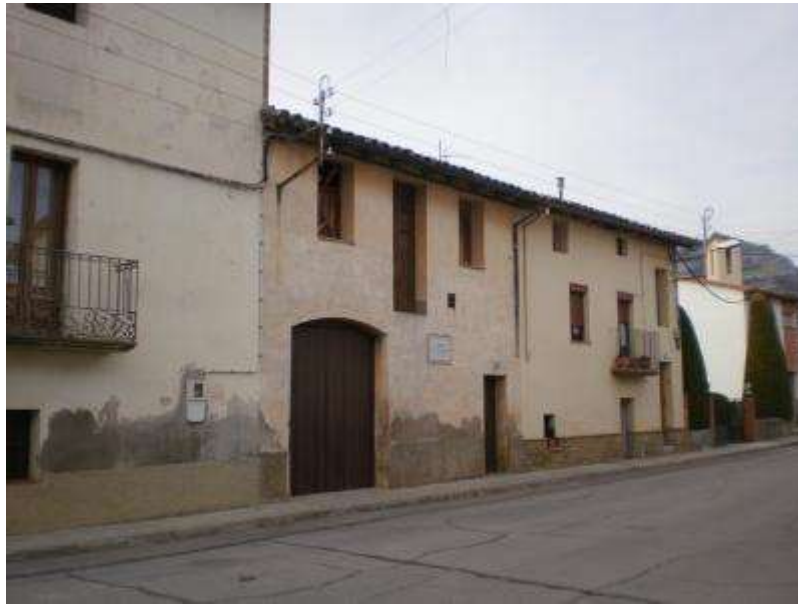
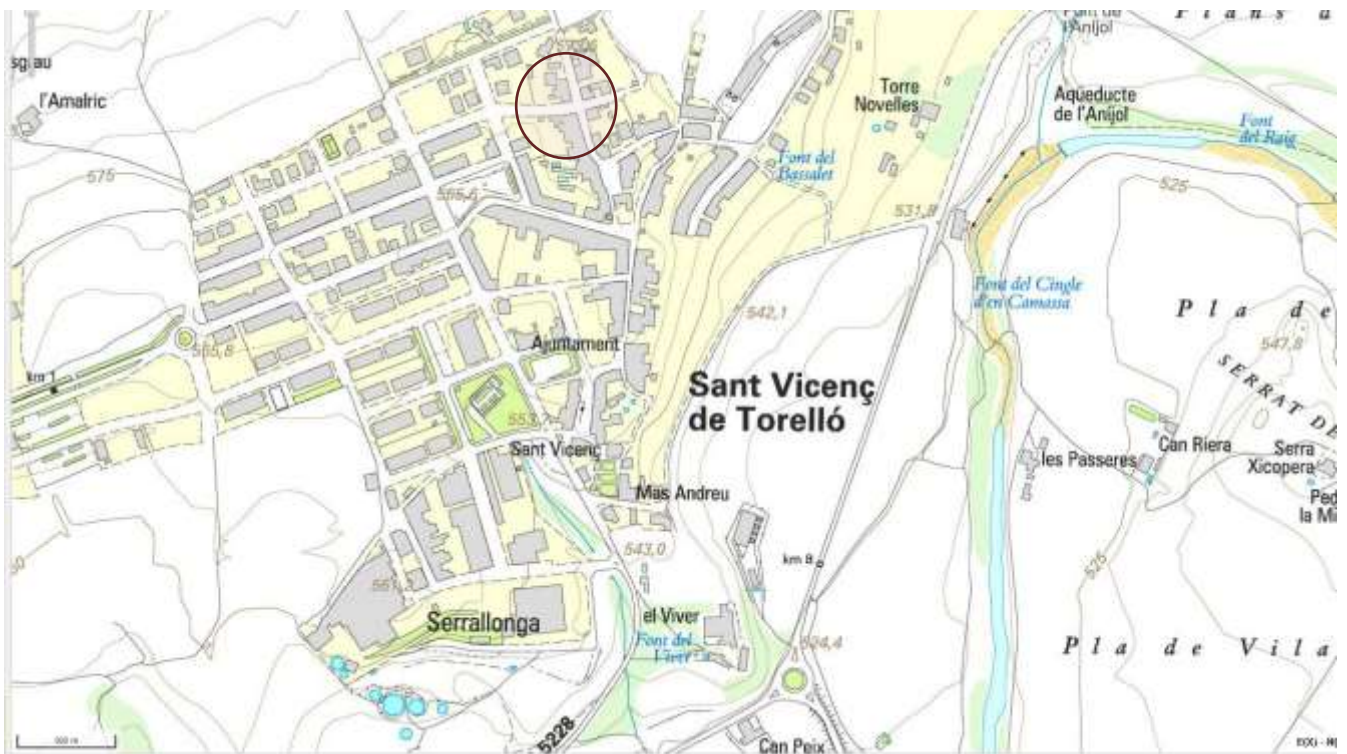
| Conservació | Bon estat. |

| Façanes | Arrebossades amb encintat pedra. |
| Cobertes | Teulada a una vessant. |

La casa de Can Pau està situada al carrer de Serrallonga, al nucli de Sant Vicenç. És un edifici cantoner de planta rectangular i tres crugies. Consta de planta baixa, pis i golfes i té la coberta a dos vessants amb el carener paral·lel a la façana. El frontis es compon de tres eixos, el central definit per un portal d'arc pla de pedra carejada que incorpora la inscripció "1777" amb una creu intercalada a la llinda. Sobre el mateix eix hi ha un finestral d'arc pla de pedra carejada, amb l'ampit motllurat, que igualment incorpora una data a la llinda "1780" i el relleu d'una mola intercalada. A l'eix lateral, hi ha un finestral d'arc pla de pedra carejada a la planta baixa i un pòrtic d'arc escarser arrebossat. L'altre eix presenta un portal obert modernament per a l'entrada de vehicles, i un finestral al pis d'arc pla de pedra carejada, amb l'ampit motllurat i la llinda datada de "1779". Les golfes s'obren amb quatre petites obertures quadrangulars que es troben distribuïdes de forma aleatòria. A la façana lateral hi ha tres obertures, totes elles d'arc pla arrebossat. El ràfec està acabat amb cabirons. El revestiment dels murs és arrebossat.

| Àmbits | Resta protegit tot el conjunt. Cal conservar les llindes. |

| Actuacions permeses | Rehabilitació integral. |
